勇兴亲水湾二期建设项目

# 水土保持监测总结报告

建设单位：梅州市勇兴集团有限公司

编制单位：广东绿园环保科技有限公司

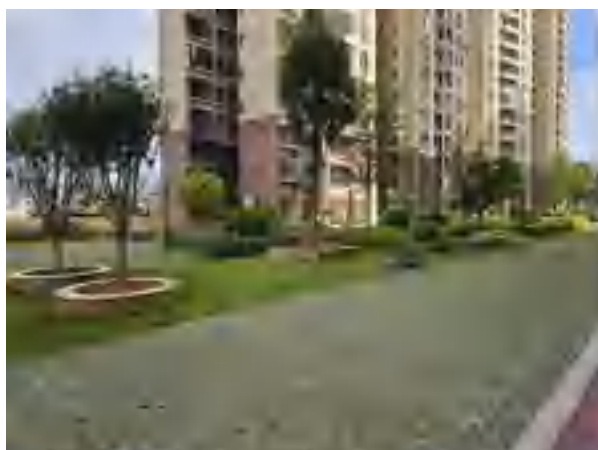
(1) 项目区内正门道路两侧 1

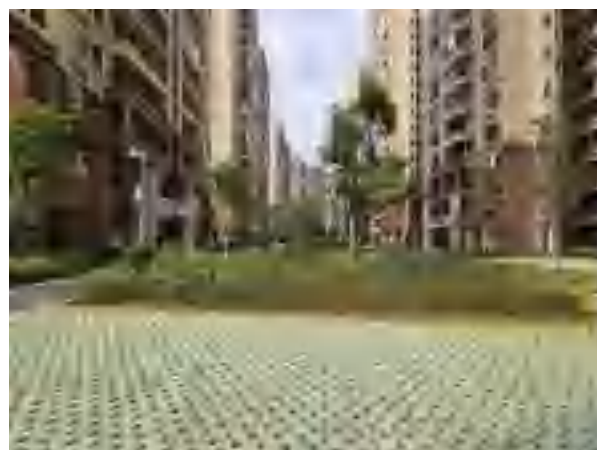
(2) 项目区内正门道路两侧 2

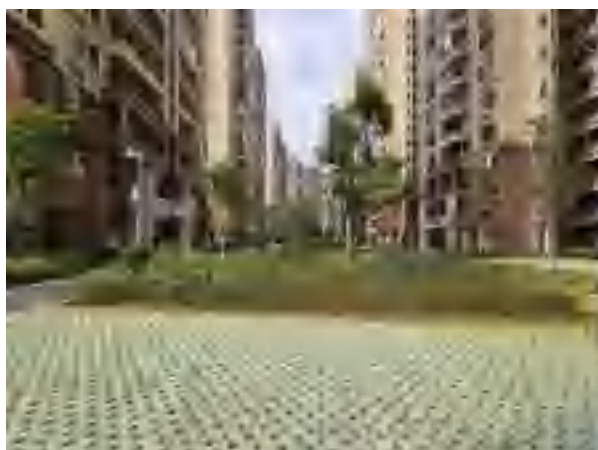
(3) 项目区东侧花园绿化

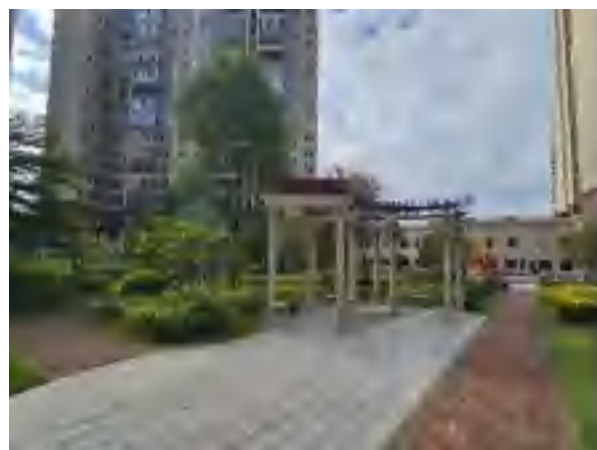
(4) 项目区便民休息亭

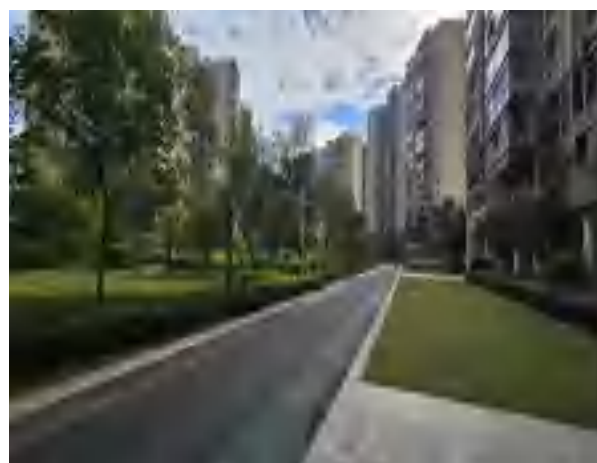
(6) 项目区道路两侧绿地区

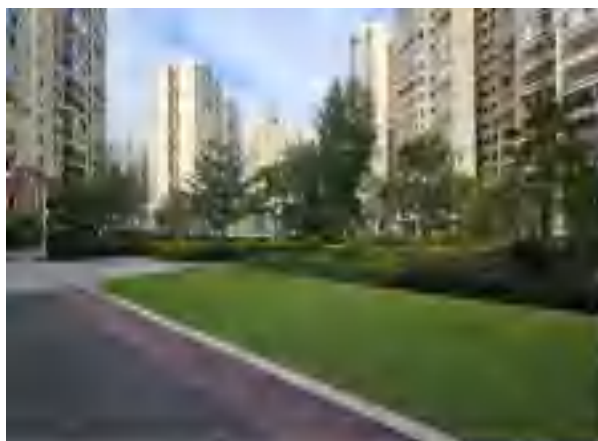
(7) 项目区绿地区

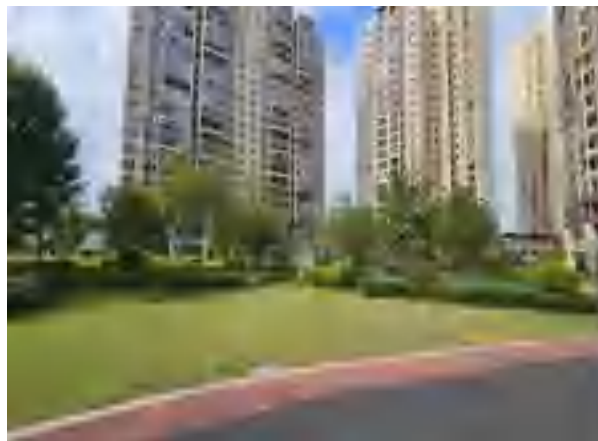
(8) 项目区绿地区

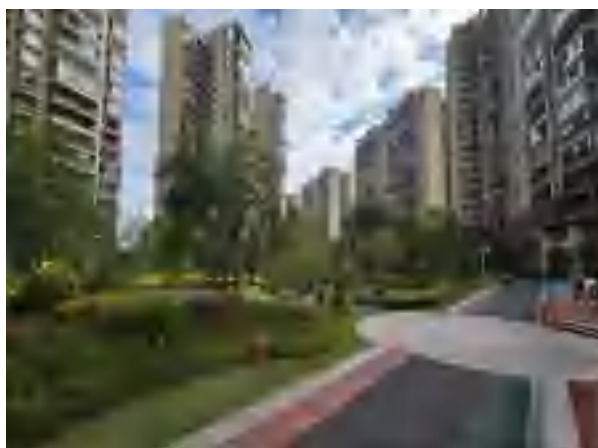
(9) 项目区绿地区

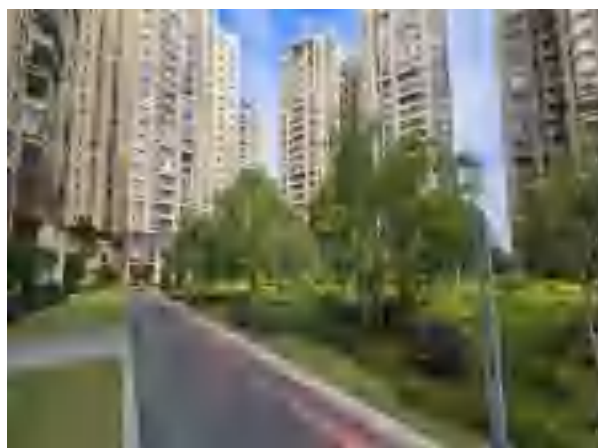
(10) 项目区绿化区域

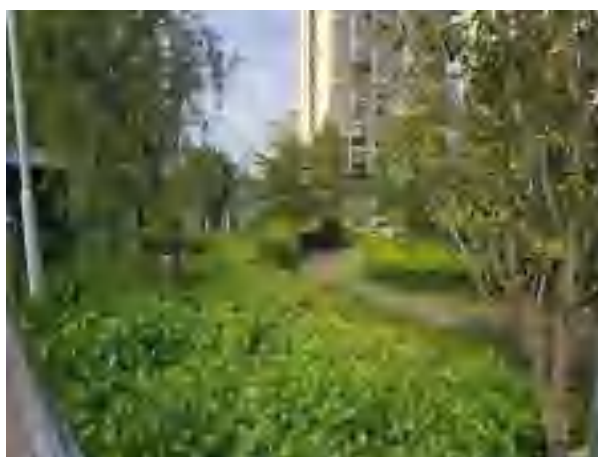
(11) 项目区中心绿化区域

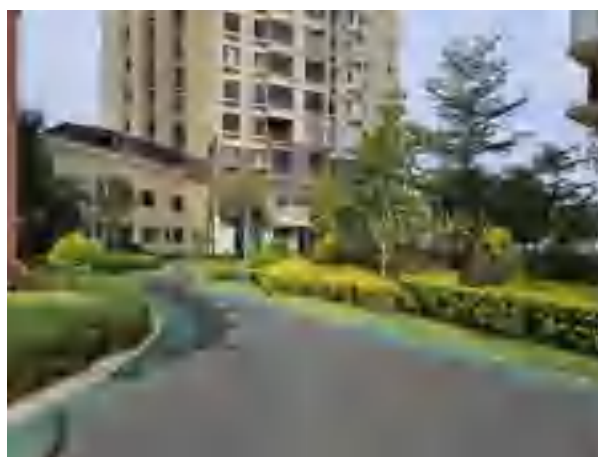
(12) 项目区道路绿化
